2015-09-11

Dnr: km 669/15

## Angående åtgärdsbehov för trädgårdsmur, Österbybruks herrgård, Films sn, Östhammars kn

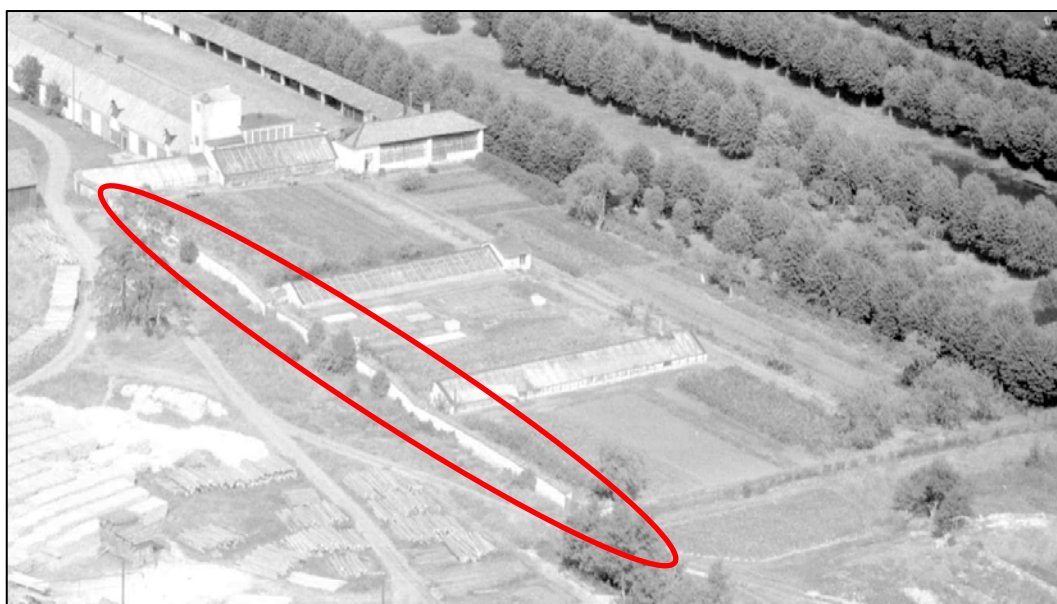
*Muren på ett flygfoto från 1947. Den tycks ha varit i gott skick vid denna tid. Muren är omkring 120 meter lång.*

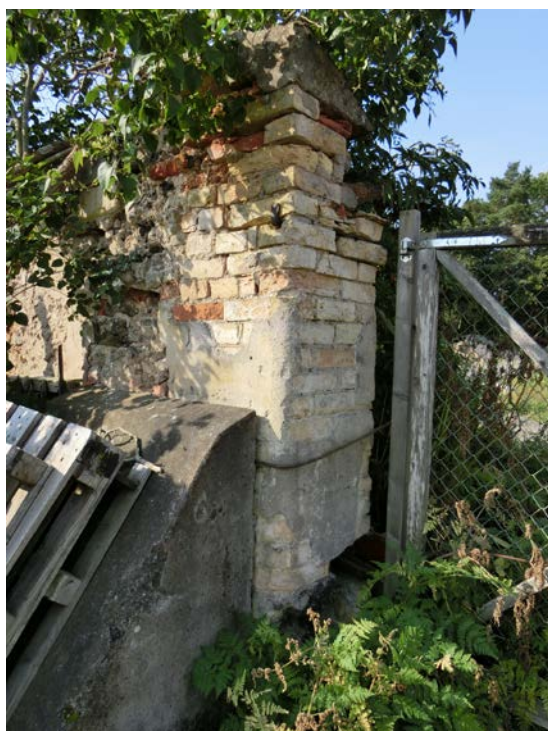
*Grindstolparna är murade med handslaget gult tegel. Åtminstone delar av mur- och fogbruk utgörs av cementbruk. Cementkontreforer är gjutna mot stolparna.*

Stolparna plockas ner till hel murning. Tegelstenarna rengörs från kalkbruk och återmuras på samma sätt som tidigare. Eventuella järnbeslag rengörs från rost, rostskyddsbehandlas och muras in i stolpen. Stolpen putsas med luftkalkbruk och avfärgas med kalkfärg i "Österbybruksgult" (troligen järnvitriol), likt orangeribyggnaden.

lämnas utan åtgärd

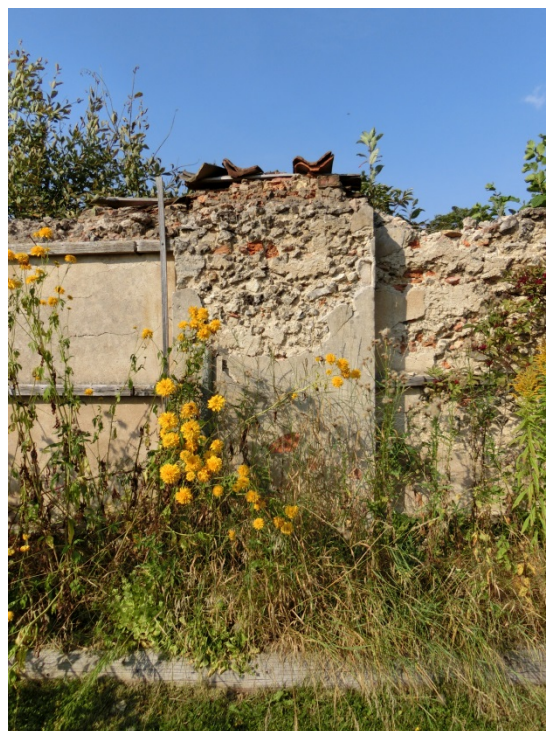
*Stöpmuren är utförd omväxlande med kraftigare stolpar och smalare murpartier, allt i samma teknik.*

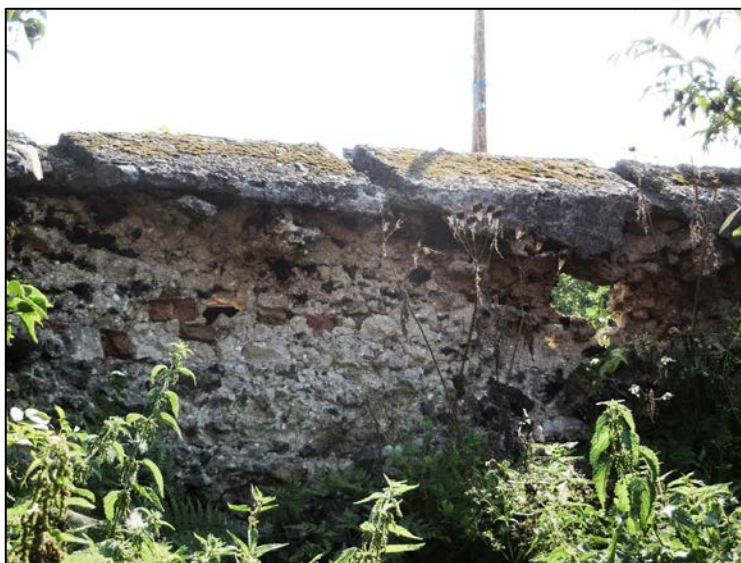
*Murkrönet är på vissa delar täckt med en brukskaka med slitsar för reglar.*

Eventuellt befintligt trätak rivs. I förekommande fall lyfts "brukskakor" försiktigt av muren och murkrönet lagas upp med fall ut från trädgården. Eventuellt kan krönet och dess fall utföras genom murning med tegelsten. Enkupiga tegelpannor läggs sedan i bruk ovanpå det lagade krönet. Alternativt läggs tegelpannor på läkt likt befintligt. Putsen lagas där så behövs och avfärgas med kalkfärg i "Österbybruksgult" (troligen järnvitriol)

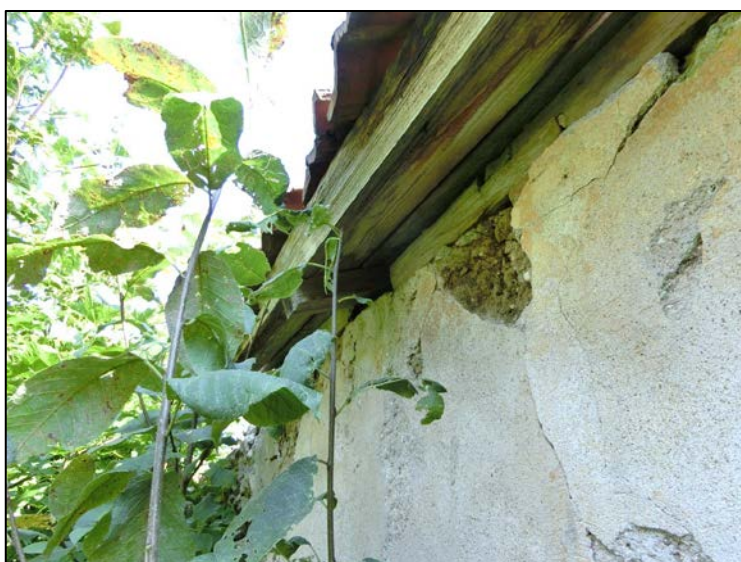
*I partier i gott skick finns fortfarande tegeltaket bevarat. Tegelpannorna ligger på bärläkt som vilar på reglar på murkrönet som ligger i takets fallriktning*

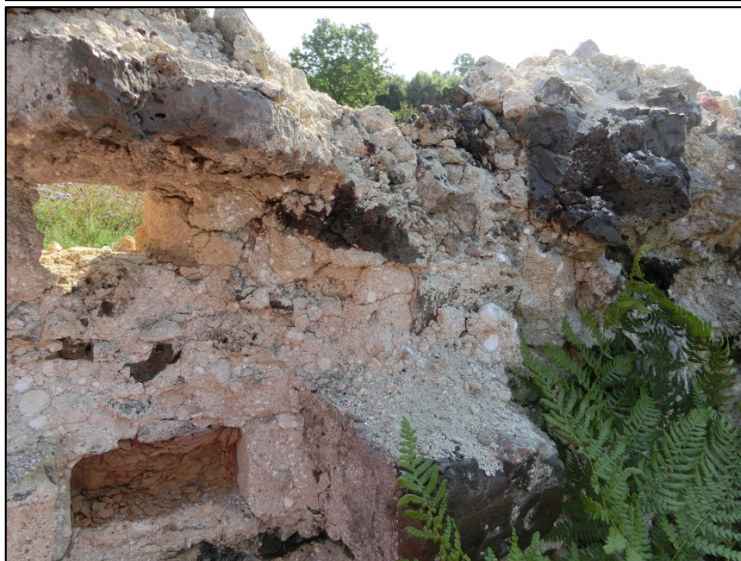
Skadorna på muren kan härledas ur bristfällig muravtäckning. Där avtäckning saknas är muren helt eller delvis raserad, där avtäckningen är intakt är muren i gott skick.

*Där avtäckning saknas är muren i dåligt skick, med poröst, uppluckrat bruk och stora mängder nedrasat stöpmaterial.*

Muren rivs försiktigt till stabil nivå med god vidhäftning och styrka. Nedrivet större material tas om hand och rengörs för återanvändning. Cementhaltigt putsbruk knackas ned. Gjutformar sätts

upp och gjutning görs med hydrauliskt kalkbruk, slaggsten, tegel och naturgrus upp till det tidigare murkrönet. Murkrönet utförs med lutning ut från trädgården Eventuellt kan krönet och dess fall utföras genom murning med tegelsten. Förslagsvis läggs enkupiga tegelpannor, gärna bättre begagnade, handslagna, direkt i bruk. Alternativt läggs tegelpannor på läkt likt befintligt. Murytorna putsas med luftkalkbruk. Putsning utförs förslagsvis med slev. Putsen avfärgas med kalkfärg i "Österbybruksgult" (troligen järnvitriol)

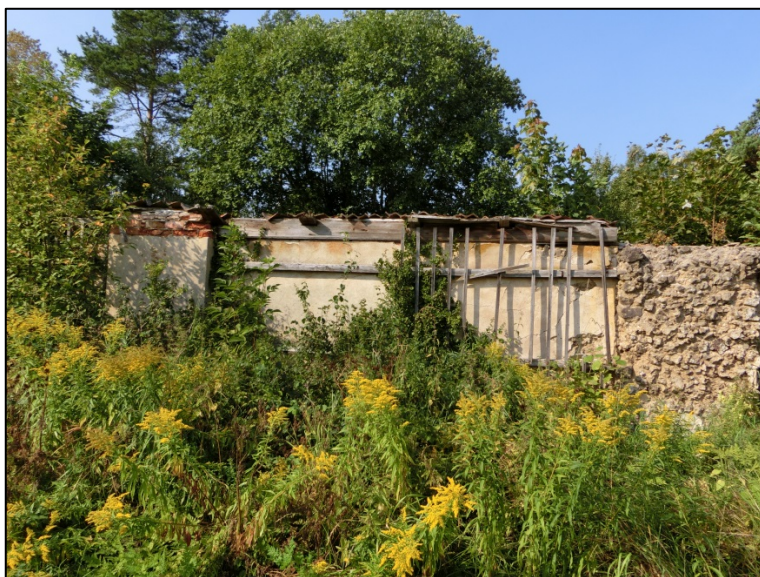
*En välbevarad del av muren, med intakt avtäckning och ytputs samt bevarade spaljeer. Tegeltaket har en täckebräda på murens insida.*
