Muren längs Orangeriträdgårdens västra sida är ca 120 m lång. Muren är ett viktigt inslag i Orangeriträdgårdens fortlevnad. Den ger trädgården ett mikroklimat, som gör att växtligheten frodas. Den har under årens lopp vittrat sönder på grund av regn, snö och kyla. Den har ett kulturhistoriskt värde och är från 1700-talet.

Stiftelsen Österbybruks Herrgård                      SÖH  
Föreningen Orangeriträdgården i Österbybruk      FOÖ

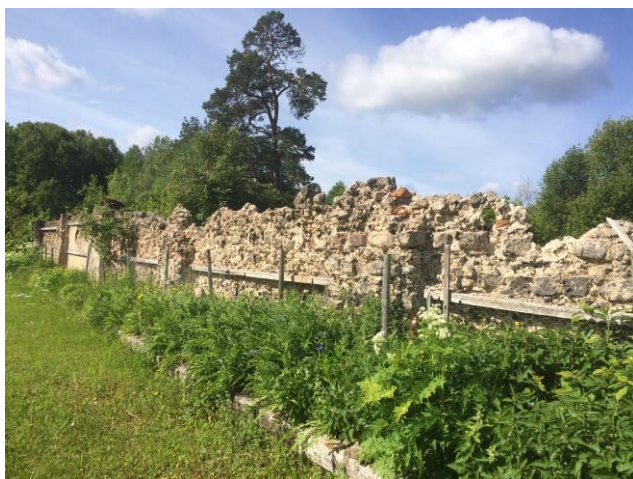
har **Boris & Son Bygg AB** schaktat på utsidan av muren och dikat längs muren. FOÖ har plockat bort nät, stolpar och slipers från insidan.

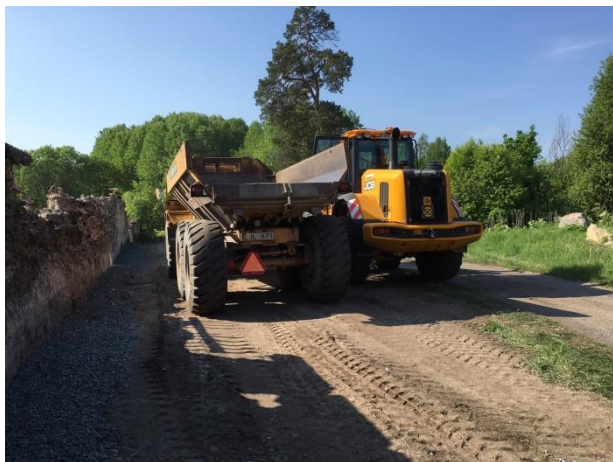
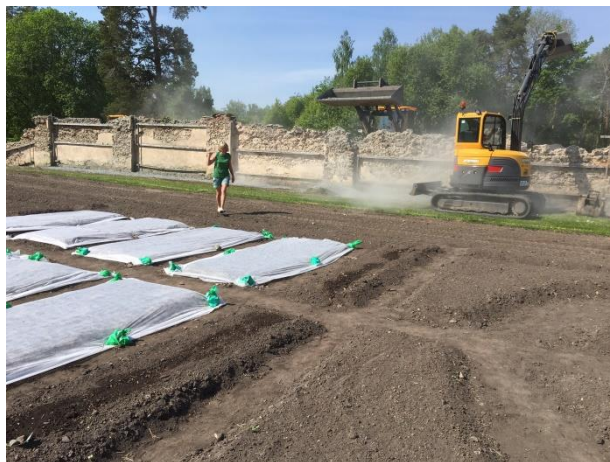
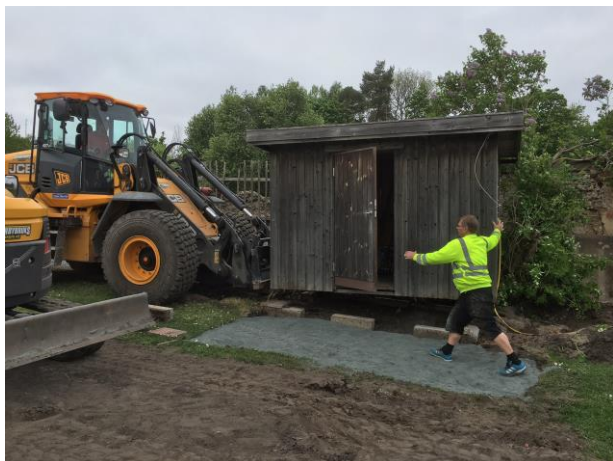
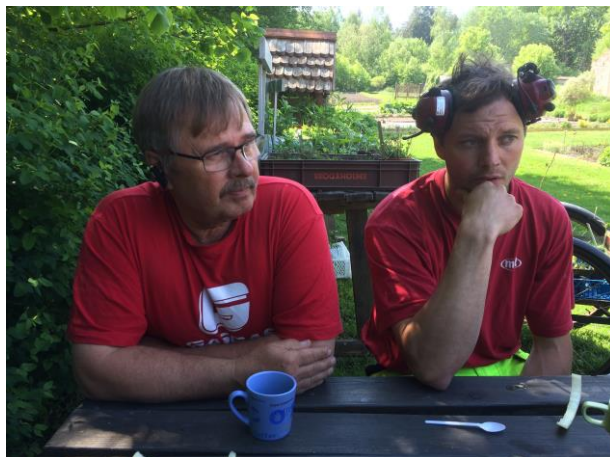
### 2016-05-23 – 05-24

- Johan Gustavsson, **Österbybruks Åkeri AB** och Bosse Lidén har röjt bort all sly vid insidan av muren.
- De har grävt på insidan och utsidan av muren för dränering och fyllt i med makadam. Vilken finkänsla Johan har när han jobbar med sin grävare. Skopan rör sig som en smekning mellan jord och makadam. Härligt att se. Det har nog aldrig varit så välplanerat kring muren som det är nu.
- Till sist flyttade de dasset, som stod för nära muren, för att kunna arbeta fritt.

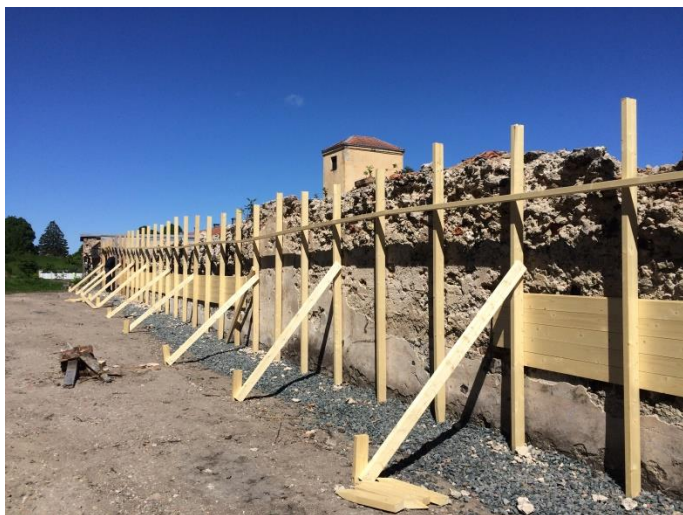
Formsättning förbereds inför stöpgjutning.

- Per Lundgren Upplandsmuséet, **Boris & Son Bygg AB** och FOÖ träffas för att diskutera fortsatt arbete med Muren.
- Muren lutar, måste stagas upp på insidan och göras bredare nertill.
- Formar byggs på båda sidor med liggande bräder.
- Sista delen av Muren på den övre Terrassen rivs helt i slutningen och görs ny.

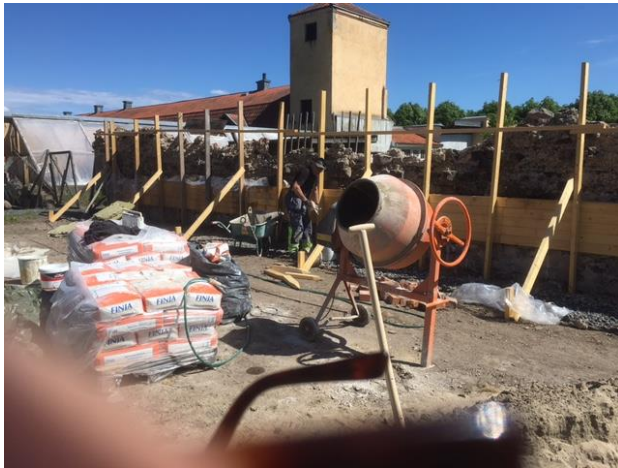
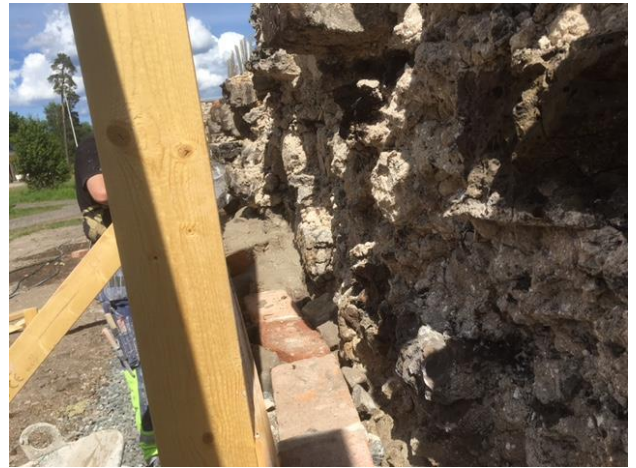
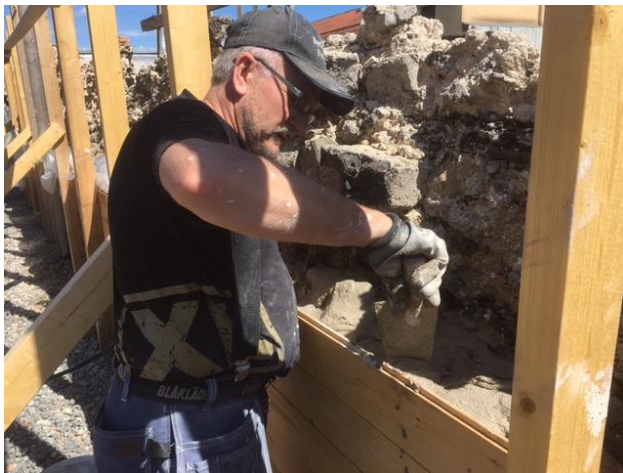
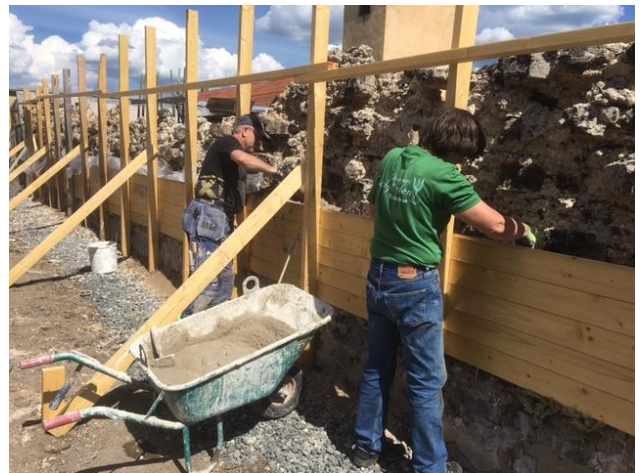
**2016-06-14**

- Murningen sker med hydrauliskt kalkbruk, sand och vatten. Som fyllnad används gammalt tegel och slaggstenskrot.
- Idag hade murarmästare Mats Eriksson hjälp av två galanta damer från Föreningen Orangeriträdgården, som hantlangare.

- Stöpgjutning av muren påbörjas. Stöpgjutning sker med hydrauliskt kalkbruk. Det ersätter cement och gör så att bruket blir diffusionsöppet och kan andas. Bättre hållbarhet.

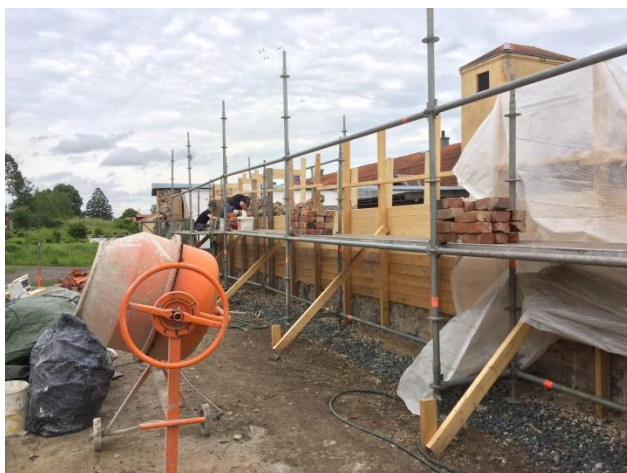
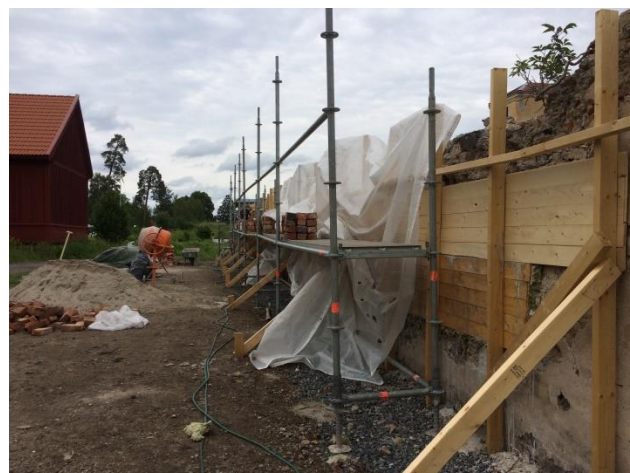
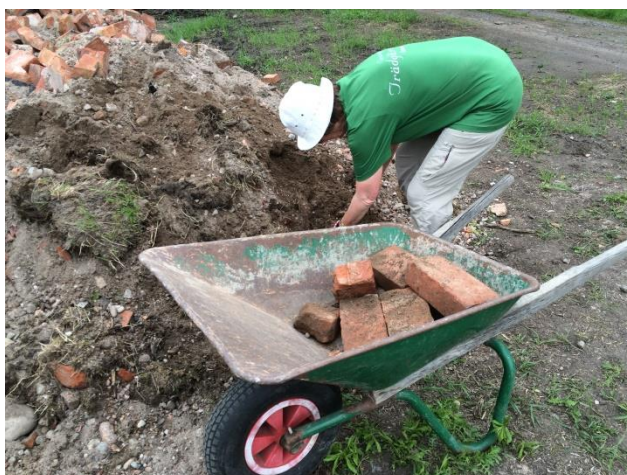
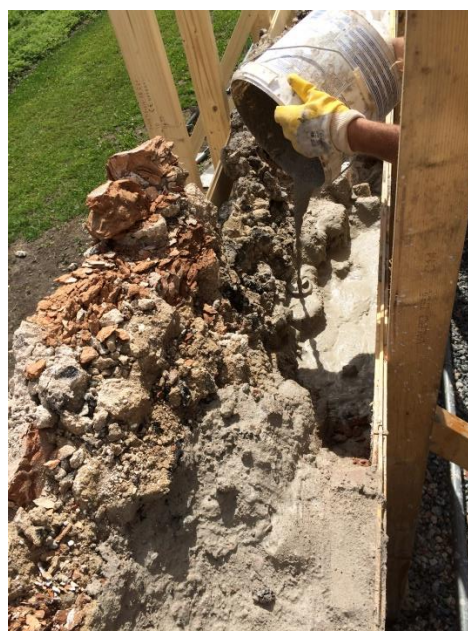
- Snickarna började med att bygga en form med liggande bräder att gjuta i.
- Mats "tvålar" in den gamla murens sida med kalkbruk för att alla små håligheter måste bli tätade.
- Sönderslagna slaggstenar och tegelstenar slängs ner i formen.
- Därefter sker stöpgjutning: Löst hydrauliskt kalkbruk hälls över sten och skrot (sluring) så alla håligheter fylls ut, se bild. Stenarna slås (stöps) ner i kalkbruket med armeringsjärn, för att bruket skall bli tätt och hålla ihop i formen.
- När gjutningen kommer upp i formens överkant, kommer snickarna tillbaka och bygger upp formen några dm. Nu kan Mats fortsätta gjuta muren högre.

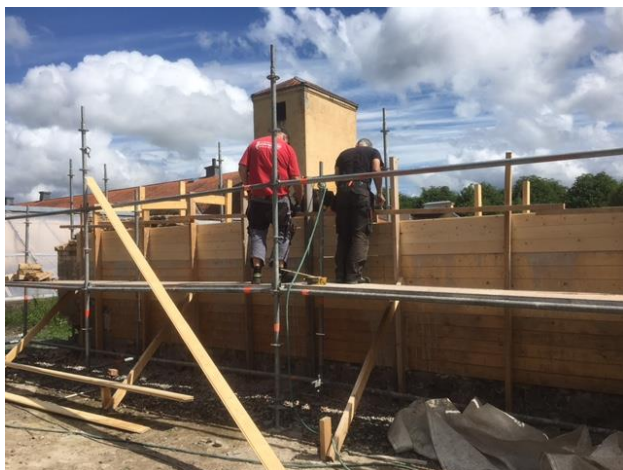
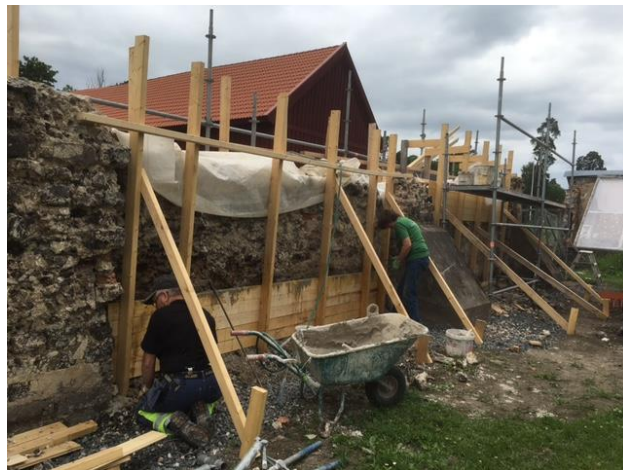
#### 2016-06-28

- Bygget går vidare och Orangeriträdgården hjälper till med det vi kan. Många är intresserade av bygget. Enligt bild verkar utsidan av muren nått sin höjd och fortsättning sker på insidan, mot trädgården.
